## Schimmelpilzbelastungen unter dem Estrich

# Versteckte Gefahr

Eine oftmals unterschätzte Gefahr ist die Schimmelpilzbelastung in der Dämmebene von schwimmenden Estrichen, die auf Feuchtigkeitsbelastungen durch Wasserschäden oder Wärmebrücken in der Betondecke zurückzuführen ist. Aus den Augen, aus dem Sinn – diese Weisheit gilt hier keineswegs, denn der Unterboden steht über die Randfuge zwischen Fußboden und aufgehender Wand mit der Raumluft in Kontakt. Ein versteckter Schimmelschaden unter dem Estrich kann somit die Raumnutzer belasten. Der Pump-effekt beim Betreten des Fußbodens kann besonders bei sehr luftdichten Gebäuden zu einer verstärkten, gesundheitsgefährdenden Anreicherung der Raumluft mit gasförmigen Emissionen und/oder partikel-artigen Bestandteilen von Schimmelpilzen führen.

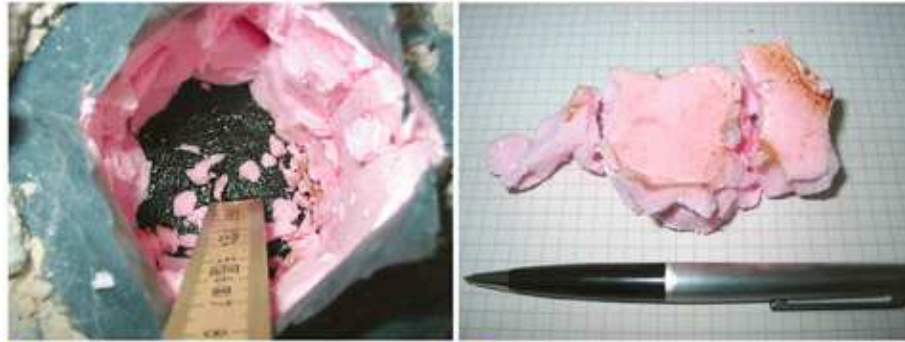
1 Der Dämmstoff unter dem Estrich ist noch feucht, obwohl nach einer Fußbodentrocknung infolge eines Feuchteschadens an der Austrittsöffnung bereits trockene Luft herausströmt.

2 Die Probe bringt es an den Tag: Die Dämmplatte ist komplett durchfeuchtet

Bei näherer Betrachtung und konsequenten Bauteilöffnungen zeigt sich jedoch: Nach dem Trocknungsvorgang verbleibt in der Regel eine Restfeuchte unter dem Estrich, da sich die zum Entfeuchten hindurch geblasenen Luftströme den Weg des geringsten Widerstandes suchen. Obwohl an der Austrittsöffnung bereits trockene Luft ausströmt, finden sich im gesamten Unterbodenbereich erfahrungsgemäß regelrechte Feuchteinseln, die nach wie vor komplett durchnässt sind (Abb. 1 und 2). Dieser Sachverhalt ist in Fachkreisen kein unbekanntes Phänomen, über die Konsequenzen wird aber aus verschiedenen Gründen meist nicht weiter nachgedacht. Fest steht aber: Nach dem konventionellen Trocknen einer Fußbodendämmung verbleibt oftmals Feuchtigkeit unter dem Estrich, was zwangsläufig zu einem Schimmelpilzwachstum führen muss.

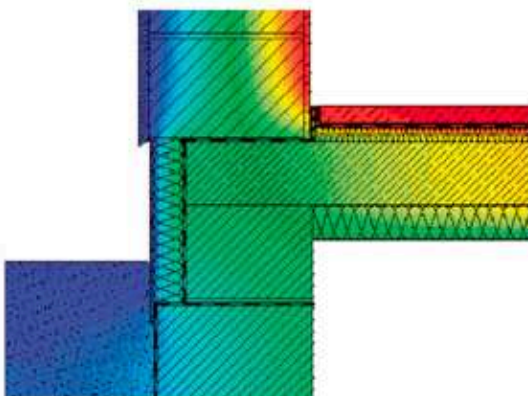
3 Der Sockel ist eine typische Wärmebrücke, deren Folgen unter dem Estrich lange unentdeckt bleiben

Außenwand (Abb. 3 und 4) sowie Erdgeschossdecken über unbeheizten Kellerräumen und Tiefgaragen. Derartige Wärmebrücken kühlen die Oberflächen an der raumseitigen Wand sowie die Decken unter dem Estrich aus. Wird der Taupunkt unterschritten, bildet sich wegen der fehlenden Dampfsperre in der Randfuge Kondenswasser und damit die Grundlage für Schimmelpilzwachstum. Ein Energieberater kann diese energetischen Schwachstellen in der Gebäudehülle leicht mit einer Thermografiekamera aufspüren (Abb. 5) und dem Innenraumhygieniker wertvolle Hinweise geben. Raumseitig können bei derartigen Fällen in der Randfuge mehr oder weniger deutliche Verfärbungen mit schimmelpilzartigen Strukturen auftreten (Abb. 7). Dann ist von einem Schimmelschaden unter dem Estrich auszugehen. Doch Achtung: Ein vorhandener Schimmelschaden unter dem Estrich muss nicht unbedingt in der Randfuge optisch erkennbar sein!

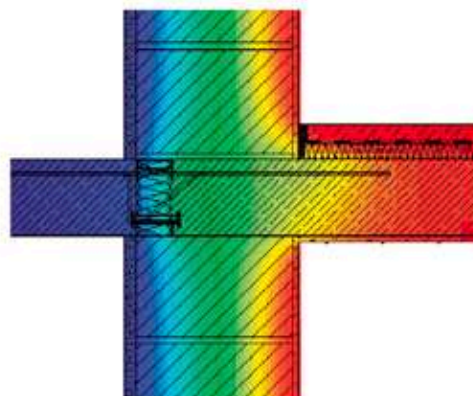
4 Wärmebrücke an auskragender Betonplatte (trotz thermischer Trennung!)

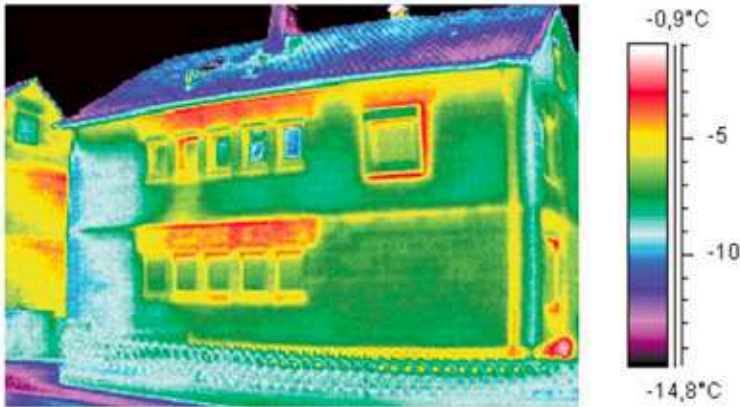
5 Eine Thermografieaufnahme der Fassade kann schnell Aufschluss darüber geben, ob die Betondecken als Wärmebrücken einzustufen sind.

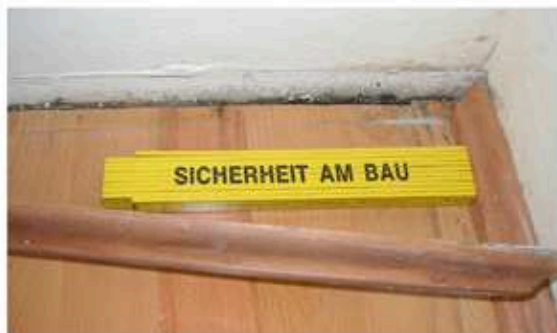
7 Verfärbungen an der Randfuge können wichtige Hinweise auf einen Schimmelpilzbefall unter dem Estrich geben

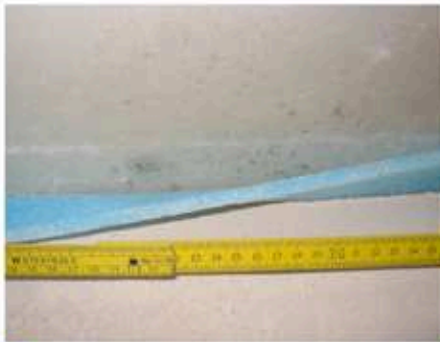
**9** Entdeckt man bei einem Neubau Schimmelflecken hinter dem Estrich-Randstreifen, ist vermutlich auch die Dämmebene im schwimmend verlegten Estrich mikrobiell belastet

schaden unter dem Estrich. Wenn sich bereits in der Rohbauphase hinter den Randdämmstreifen des Fußbodens Schimmelpilzwachstum abzeichnet (Abb. 9) oder nach dem Estricheinbau unzulässige Feuchtigkeitswerte in der Dämmung nachweisbar sind, ist wahrscheinlich auch die Dämmebene mikrobiell belastet (Abb. 10). Genaue Erhebungen gibt es für solche Fälle bislang leider nicht, obwohl genügend begründete Verdachtsmomente vorliegen und immer mehr Untersuchungen in Neubauten diese auch bestätigen.

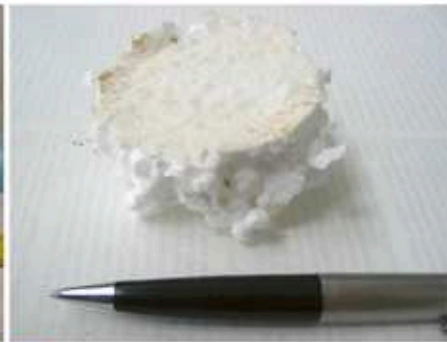
**10** Die Dämmprobe bringt es an den Tag: Die Dämmung ist mikrobiell belastet

Bei der Styroporprobe in Abb. 10 konnten die grauen Verfärbungen mit schimmelpilzartigen Strukturen nach Anfärbung unter dem Mikroskop als Mycel, Sporenträger und Sporen identifiziert werden. Weisen die Materialproben einen schwächeren Befall auf, können mikroskopische Verfahren sehr aufwendig sein, weil bei starker Vergrößerung sehr viele Gesichtsfelder unter dem Mikroskop überprüft werden müssen (um beispielsweise einen Quadratzentimeter Styropor zu untersuchen). Zudem bleibt ein Befall in tieferen Schichten unentdeckt, wenn nur die Oberfläche untersucht wird. In manchen Schadensfällen ist das Schimmelwachstum sehr heterogen ausgebildet, weshalb bei einer Untersuchung ausschließlich mit dem Mikroskop durchaus die Gefahr besteht, dass ein Befall des Unterbodens unbemerkt bleibt.

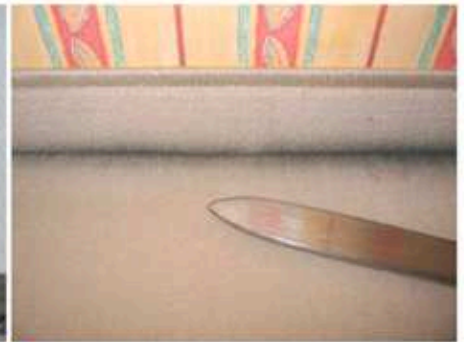
**11** Ölig-schmierige und grau-schwarze Verfärbungen an der Sockelleiste belegen den Pumpeffekt des Estrichs, durch den die Partikel über die Randfuge in den Raum gelangen können

Ein weiterer Hinweis für den Pumpeffekt findet sich beispielsweise an den Randfugen von Teppichbodenbelägen, bei denen die Sockelleiste nicht mit dem Belag verbunden ist. Am Übergang beider Teile finden sich in manchen Fällen ölig-schmierige, grau-

schwarze Verfärbungen (Abb. 11). Dieser Feinstaub sollte sich dort infolge des saugend-blasenden Luftstroms in der Art eines Fogging-Phänomens abgelagert haben.
