Dr. Gerhard Führer

Fogging: Chemie im Innenraum wird sichtbar

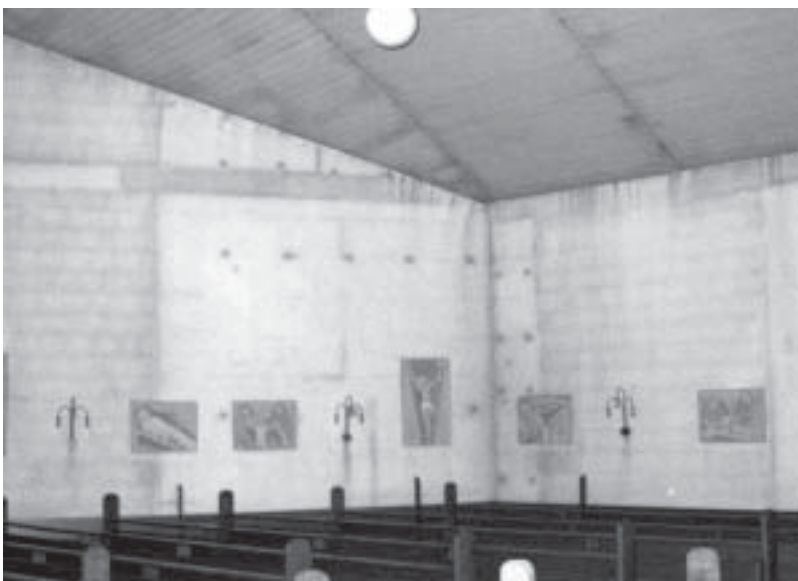
Abb. 1: Großflächig mit Schwarzstäuben beaufschlagter Innenraum der modernen Kirche Nr. 1, die im Jahr 1981 geweiht wurde.

Kirche 1 geweiht 1981	Kirche 2 alte Kirche, renoviert 1980	Kirche 3 erbaut 1708, letztmals renoviert 1989	Kirche 4 erbaut etwa 1970
Schwarzfärbungen	Großflächig an Wänden und Holzdecke. Die Verfärbungen geben die thermischen Schwachstellen der Wände wieder (siehe Abb. 1). Über Ewigem Licht: Abbildung der thermischen Geometrie der Kerzenflamme und der Mörtelfugen (Abb. 2)	Großflächig an Wänden und Decken. Die Verfärbungen geben die thermischen Schwachstellen speziell der Deckenkuppel über dem Altarraum wieder (siehe Abb. 3). Die Seitenwände sind unterschiedlich stark beaufschlagt (siehe Abb. 4, 5, 6)	Großflächig in der gesamten Kirche und in der Sakristei. Geometrische Verfärbungen an den Auslässen der Heizungsverteilungen und in deren Innenbereichen (siehe Abb. 7, 8). Stärkste Verfärbungen im Altarraum und im Bereich der 1977 angebauten Empore (siehe Abb. 9)	An den Wänden und Decken sind keine großflächigen Schwarzfärbungen erkennbar. Über den Bodenauslässen der Warmluftheizung finden sich einige Meter hohe fahnenartige Verfärbungen (Abb. 10). In den Bodenauslässen selbst sind sehr starke Schwarzfärbungen vorhanden (siehe Abb. 11)

In Wohnungen gibt es eine Vielzahl an potentiellen SVOC-Quellen. Neben den Baumaterialien können Putzmittel, Einrichtungsgegenstände und Elektrogeräte schwer flüchtige organische Verbindungen abgeben. In den neuen Kirchen Nr. 1 (Abb. 1, 2) und Nr. 4 (Abb. 10, 11) scheiden Elektrogeräte und Einrichtungsgegenstände mit Ausnahme der Bestuhlung als mögliche SVOC-Quellen aus. Zusätzlich sollten in den alten Kirchen Nr. 2 (Abb. 3–6) und Nr. 3 (Abb. 7–9) auch die ursprünglichen Baumaterialien frei von fogging-aktiven Substanzen sein. Hier lassen sich die potentiellen SVOC-Quellen stark eingrenzen. Es wird davon ausgegangen, dass die Einrichtungsgegenstände und das Nutzer-/Lüftungsverhalten in den beiden alten Kirchen vor und nach den Renovierungen wei-

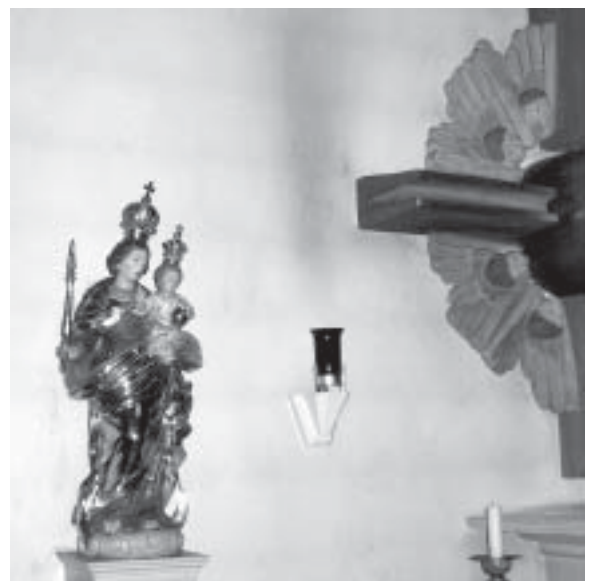
Abb. 2: Kirche Nr. 1: Im Bereich des Ewigen Lichtes werden die thermische Geometrie des Kerzenlichtes und die Mörtelfugen des Mauerwerkes wiedergegeben.

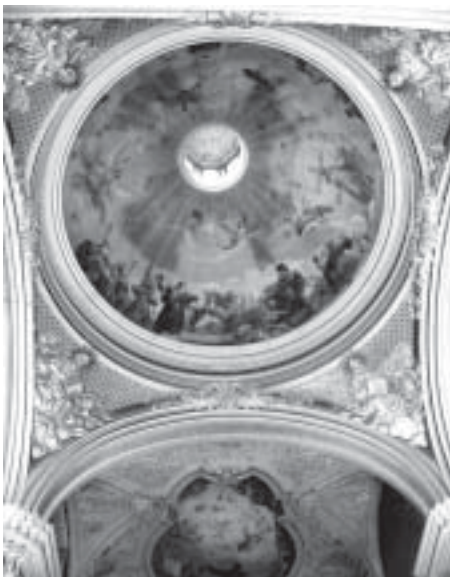
Abb. 3: Deckenkuppel im Altarraum der alten Kirche Nr. 2: Die Sparren heben sich deutlich von den Schwarzfärbungen ab.

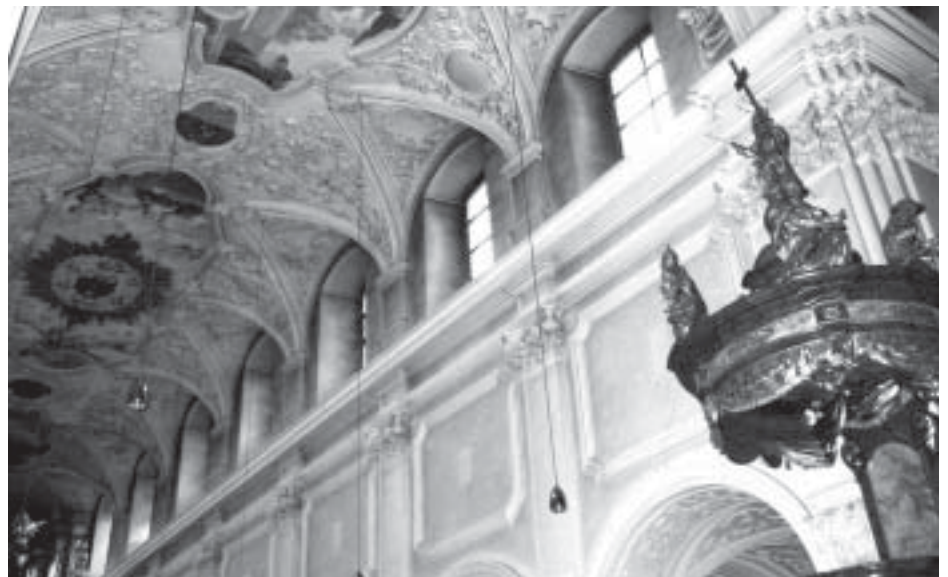
Abb. 4: Die Seitenwände im Bereich der Fenster von Kirche Nr. 2 sind intensiv mit Schwarzstaub beaufschlagt.

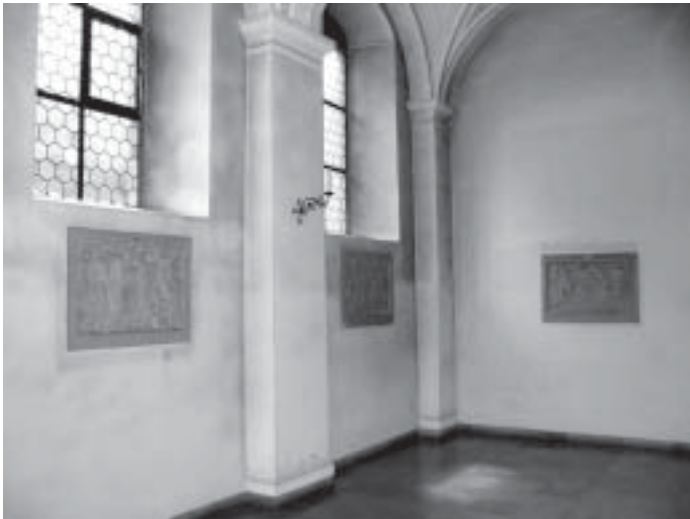
Abb. 5: Die Außenwand der Kirche Nr. 2 ist außenseitig etwa 1 m mit Erde angefüllt. Speziell in der Ecke ist im Bereich der Erddämmung die Schwarzstaubbeaufschlagung geringer, verglichen mit den höheren »ungedämmten« Wandbereichen.

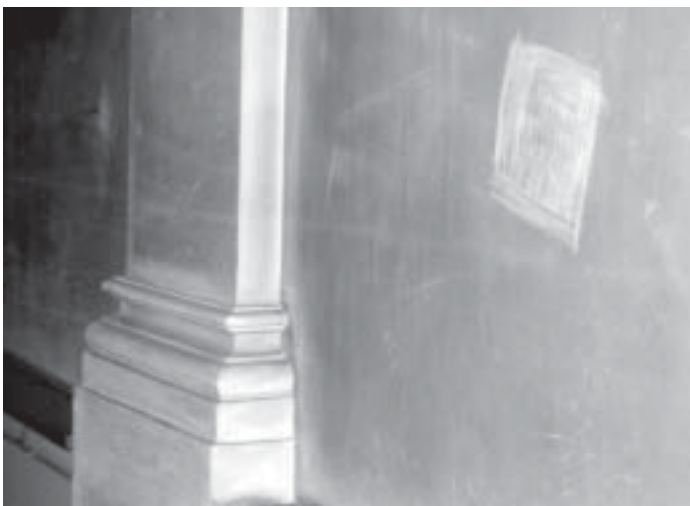
Abb. 6: Wischprobenahmestelle an einer stark mit Schwarzstaub beaufschlagten Außenwand in Kirche Nr. 2.

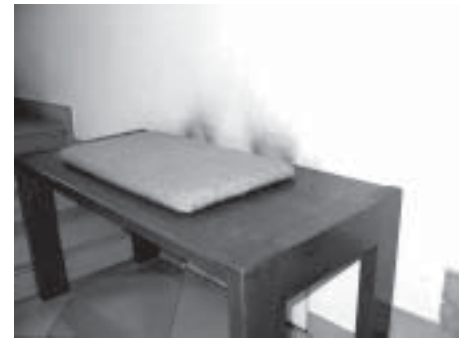
Abb. 7: Heizkreisverteiler hinter Bank in Kirche Nr. 3, erbaut 1708, letztmals renoviert 1989, Details siehe Text.

In Abb. 7 und 8 scheint die Schwärze aus der Klappe zu kommen. Metalle besitzen im Vergleich zu mineralischen Bauteilen deutlich unterschiedliche thermisch-physikalische Eigenschaften wie beispielsweise Wärmeleitfähigkeit und Wärmespeicherung. In dem Metallkasten der Heizverteilung und den Hauptaustrittsstellen für Warmluft herrschen vollkommen andere Temperaturen und Temperaturverteilungen vor als in den übrigen mineralischen Wandbereichen. Es wird deshalb davon ausgegangen, dass es sich bei den Schwarzfärbungen um die Abbildung der kleinräumigen thermischen Gegebenheiten in und in der Umgebung des Heizverteilers handelt. Dort sollte es primär zur Kondensation der filmbildenden Verbindungen

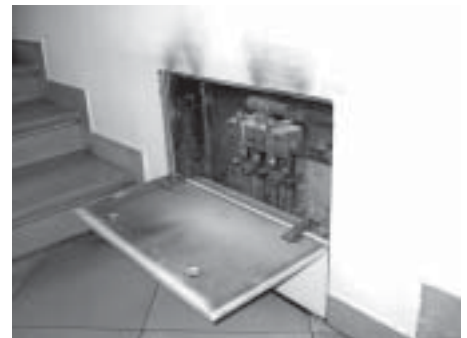
Abb. 8: Geöffneter Heizkreisverteiler in Kirche Nr. 3, Details siehe Text.

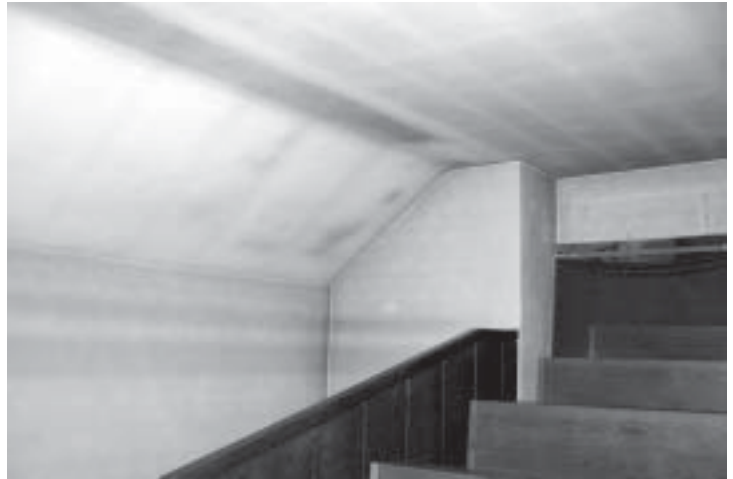
Abb. 9: Stark mit Schwarzstäuben beaufschlagte Empore in Kirche Nr. 3. Die Empore und der darunter liegende Eingangsbereich wurden im Jahr 1977 an die alte Bausubstanz angebaut.

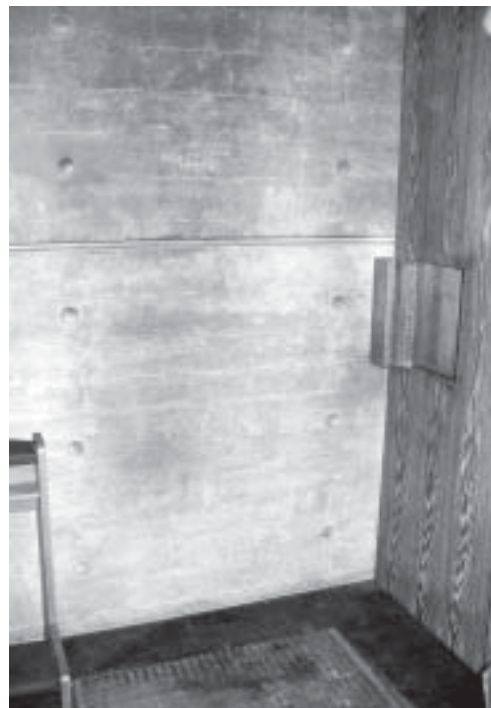
dungen mit nachfolgender Staubablagerung gekommen sein. Ähnlich verhält es sich in Kirche Nr. 4: Dort haben sich die Schwarzsäube primär in den luftführenden Kanälen des hypokaustenartigen Heizsystems im Unterbodenbereich und an den Bodenausläsen abgelagert (Abb. 10, 11). Das luftführende System diente sozusagen als Vorabscheider, so dass sich nur wenig des filmbildenden Materials/Feinstaubes/Staubagglomeration an Wand und Decke anlagern konnte.

Abb. 10: Fahnenartige Verfärbungen über Bodenauslaß in der modernen Kirche Nr. 4, erbaut etwa im Jahr 1970, Details siehe Text.

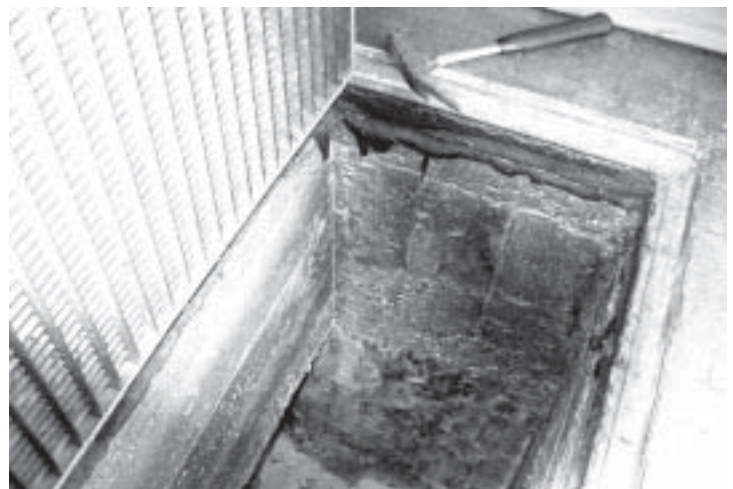
Abb. 11: Mit Schwarzstäuben beaufschlagter Bodenauslass des Heizsystems in Kirche Nr. 4, Details siehe Text.

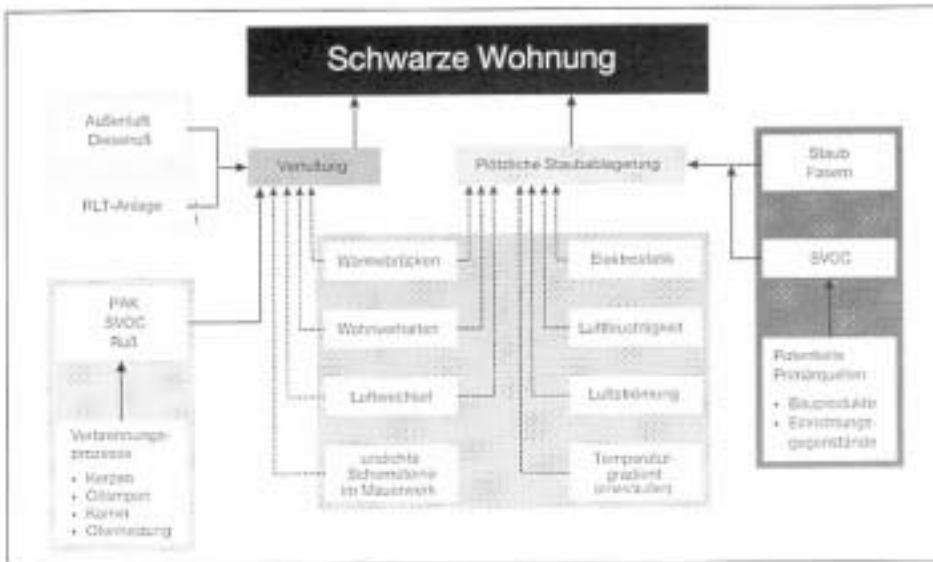
Abb. 12: Zusammenstellung von Faktoren, die zum Entstehen schwarzer Ablagerungen in Wohnungen führen können; Abgrenzung »Verrußung« und »Fogging«-Phänomen (Quelle: Wensing et al. 1998).

Aus der bisher zur Verfügung stehenden Literatur wird deutlich, wie komplex in vielen Fällen die kausalen Zusammenhänge beim Entstehen des Phänomens der »Schwarzen Wohnungen« sind. Das Phänomen der Schwarzstaubablagerungen lässt sich aus einem Zusammenspiel verschiedener innenrauminterner Faktoren erklären (siehe dazu auch Abb. 12).

1. Charakteristisch für Brandschäden ist die Freisetzung von Ruß, Staub, Brandgasen und Brandpyrolyseprodukten wie Polyzyklischen Aromatischen Kohlenwasserstoffen (PAK). Dabei entstehen häufig großflächige grau-schwarze Verfärbungen an Oberflächen auch in z. T. vom Brandherd weit entfernten Räumen. In der Regel treten bei Brandschäden Geruchsauffälligkeiten auf. Im Vergleich dazu sind dem »Fogging«-Phänomen typischerweise keine Geruchsauffälligkeiten zuordenbar. Für die Fogging-Schwarzfärbung sind keine Verbrennungsvorgänge nötig. Ebenso sind normalerweise keine PAK nachweisbar (vgl. Abb. 12).
