# Schimmelpilze in Innenräumen erkennen und richtig sanieren

Gerhard Führer

**Neben Vorschlägen zur Beseitigung von sichtbarem Schimmelpilzwachstum berichtet der Autor über ein aufgrund eigener Erfahrungen entwickeltes neues kostengünstiges Sanierungsverfahren bei nicht sichtbarem Schimmelpilzbefall im Unterboden.**

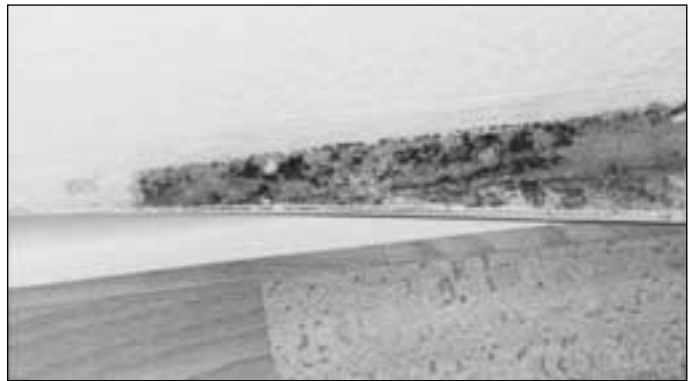
Abb. 1: Versteckter Schimmelpilzbefall hinter einer Fußbodenleiste und im Unterboden

Wärmebrücken führen durch eine ungenügende Dämmung zur Bildung von Kondenswasser, das die Grundlage für Schimmelpilzbefall ist. Derartige Schäden treten häufig im Unterbodenbereich auf (siehe Abb. 1). Bei Fußboden-Estrichen können Schimmelpilzbestandteile über die Rand-/ Dehnfugen in die Raumluft gelangen. Bei einer Schimmelpilzsanierung soll möglichst die gesamte Schimmelpilzbiomasse entfernt werden. Dieser Grundsatz der Innenraumhygiene führt beispielsweise bei einem Schimmelpilzbefall im Unterboden durch den Ausbau des kompletten Fußbodens incl. Estrich und Dämmung zu hohen Sanierungskosten. Unter bestimmten Voraussetzungen kann der Kostenaufwand drastisch gesenkt werden.

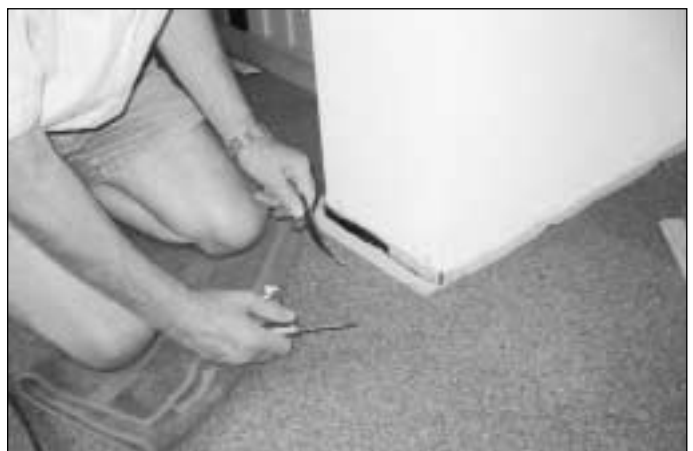
Abb. 2: Vorbereitung einer Randfuge für das Einbringen einer wasserdampfdurchlässigen Barriere, die gasförmige und partikuläre Schimmelpilzbestandteile aus dem Unterboden zurückhält

Aufgrund von versteckten, „nicht-sichtbaren“ Schimmelpilzproblemen im eigenen, etwa 10 Jahre alten Haus hat der Autor ein neues kostengünstiges Sanierungsverfahren bei Schimmelpilzbefall in der Dämmebene von Fußböden entwickelt und zum Patent angemeldet: Dabei handelt es sich um eine Fugenabdichtung als Barriere speziell gegen Schimmelpilze und Gerüche aus dem Unterboden. Zunächst werden die Fugen eines schwimmenden Estrichs (Zement-, Bitumen-, Fließestrich) im Übergangsbereich zwischen Fußboden und Wand freigelegt (siehe Abb. 2). Nachfolgend wird ein Adsorptionsmittel eingebracht, das flüssige und gasförmige Stoffe bindet. Die Wärmeleitfähigkeit des Adsorptionsmittels ist gering, wodurch die Abgabe von Wärme an die Außenwand minimiert wird. Überdeckt wird die Fuge mit einer Staub bindenden aber Wasserdampf durchlässigen Membran (siehe Abb. 3). Den Abschluss bildet eine angeschraubte Fußbodenleiste, die Öffnungen und rückseitige Rillen zum besseren Abtransport von Wasserdampf haben sollte. Aufgrund des flexiblen Aufbaus ist ein Austausch der einzelnen Komponenten möglich. So ist vorstellbar, dass bei Tauwasseranfall aufgrund einer Wärmebrücke zunächst ein Trocknungsmittel eingebracht wird, bevor nach dessen Entfernung das eigentliche Adsorptionsmittel zum Einsatz kommt.

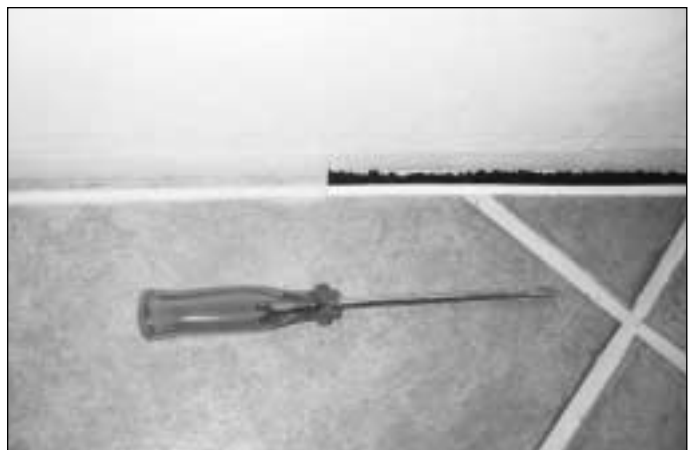
Abb. 3: Randfuge mit eingefülltem Adsorptionsmittel und Partikel bindender Membran

Durch dieses Verfahren werden gasförmige Stoffwechselprodukte von Schimmelpilzen incl. Gerüchen und partikuläre Schimmelpilzbestandteile zurückgehalten, während erneut auftretende Feuchtigkeit gebunden wird bzw. entweichen oder abgeführt werden kann. Erste Sanierungen wurden bereits erfolgreich durchgeführt.
